Vedligeholdelsesplan

AB Mosegården

7. maj 2024

Revision af den 27. september 2024

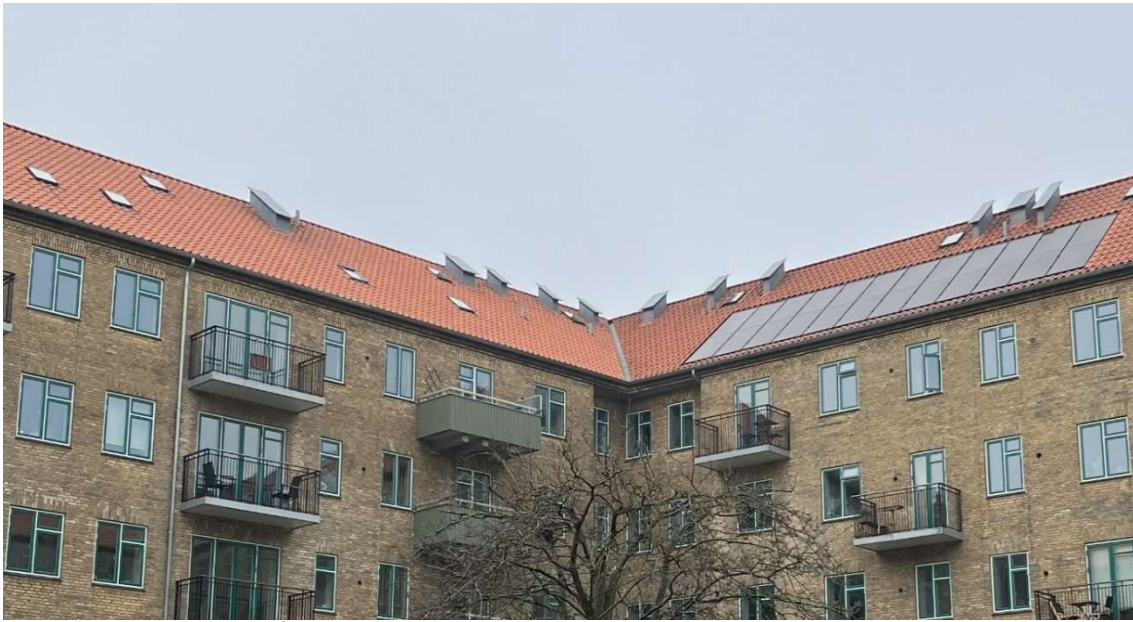
Foto 1: Tag set fra gården med nye tagbelægning, nye aftrækshætter og solceller.

Ejendommens tag er i 2017 blevet totalrenoveret med ny tagbelægning, nye aftrækshætter, nye tagrender og solceller.

Tagfladerne ser som helhed intakte ud.

Der anbefales tageftersyn hvert 3. år

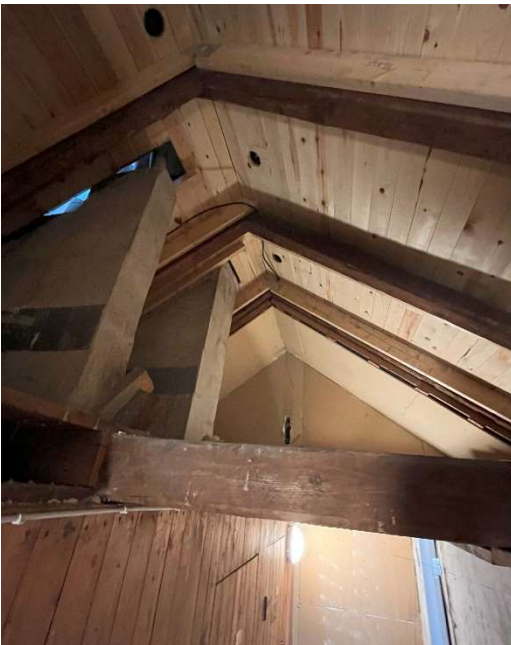
Foto 2: Tag set fra tagrun, med nyt undertag. Udført i rupløjede brædder.

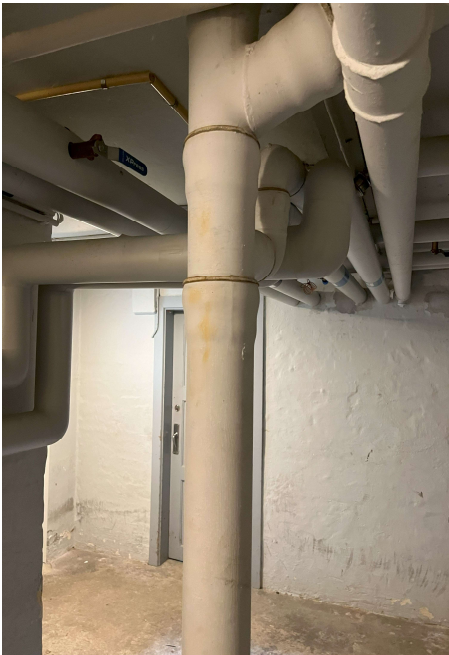
Foto 1: Område i kælder

Kælderene fremstår tørre men med ældre skader på enkelte kældervægge, afledt af opstigende jordfugt.

Det anbefales at der udføres renovering af kældervægge i form af afrensning af løst puds og efterfølgende op pudsning af kældervæggene.

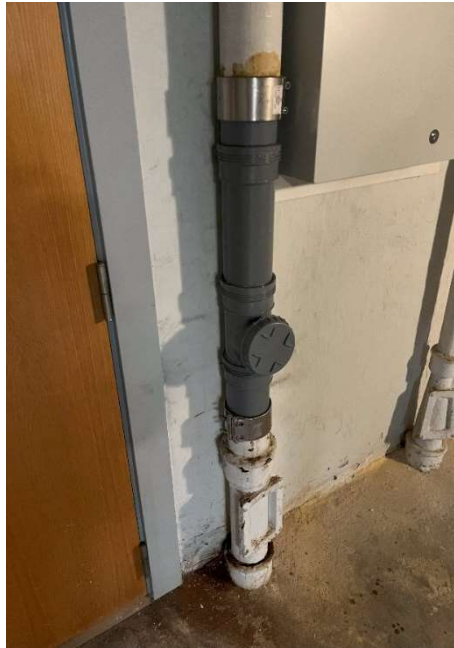
Foto 2: Område i kælder

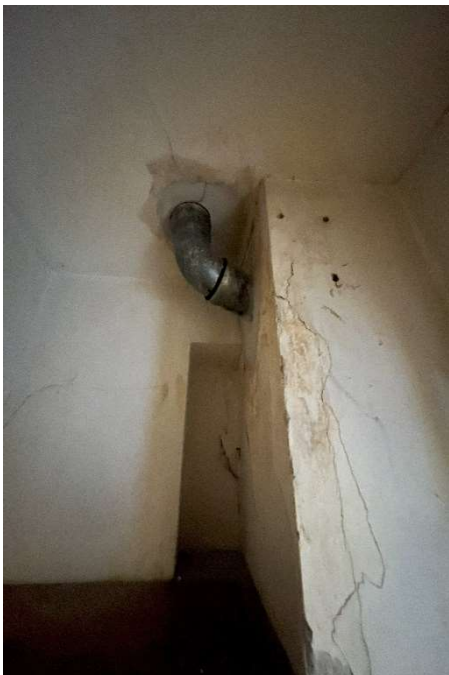
Foto 3: Kældervægge

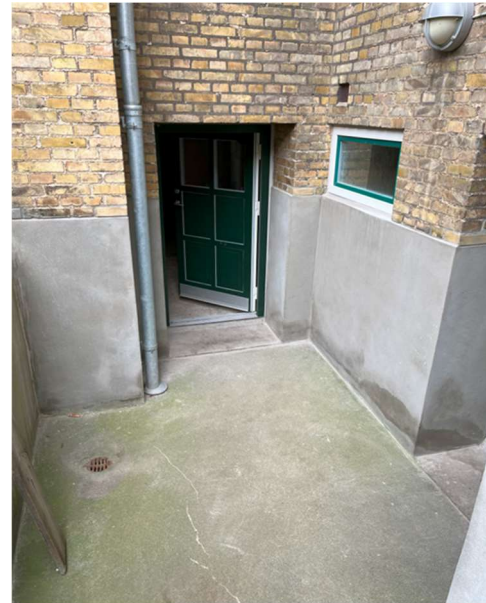
Foto 2: Kældernedgang med nypudset sokkel

I 2017 er der i forbindelse med delvis facaderenovering udført både partiel omfugning og pudsning af kældersokler, herunder vægge ved kældernedgang fra gårdene.

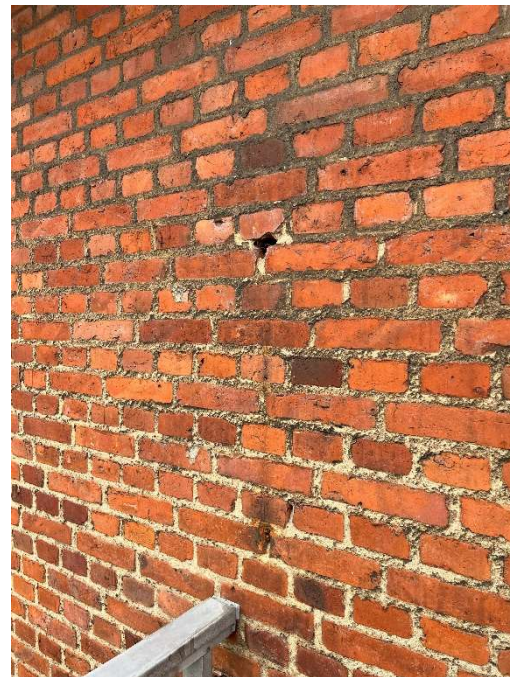
Foto 4: Eksempel på hul i fuger

Facaden fremstår generelt pæn, dog med ældre fuger i de områder der ikke har gennemgået partiel omfugning.

Der kunne konstateres enkelte løse fuger og huller i fuger

Det anbefales er der udføres årlige eftergang og reparation af eventuelle mindre skader af både pudsede og murede overflader.

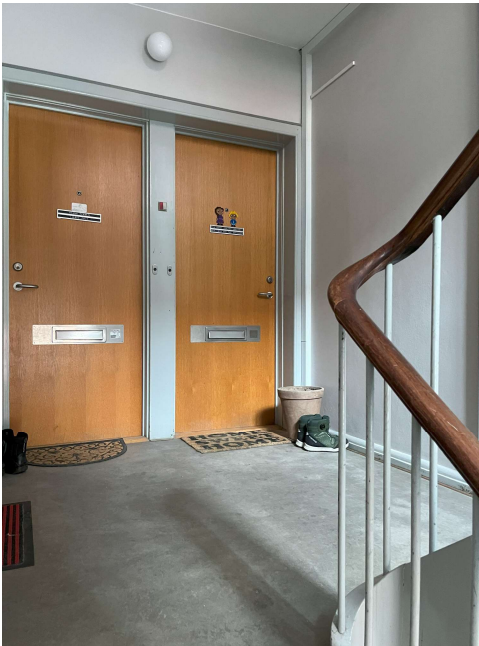
Foto 1: Trapperepo.

Trapper fremstår i original stand, med slid på trin og gelænder, samt revner i terrazzo platform ved indgangen i en del af opgangen.

Det anbefales at der udføres malervedligehold af trappeopgangen, samt udskiftning af linoleum og at der udføres reparation eller udskiftning af revnede terrazzoplatforme.

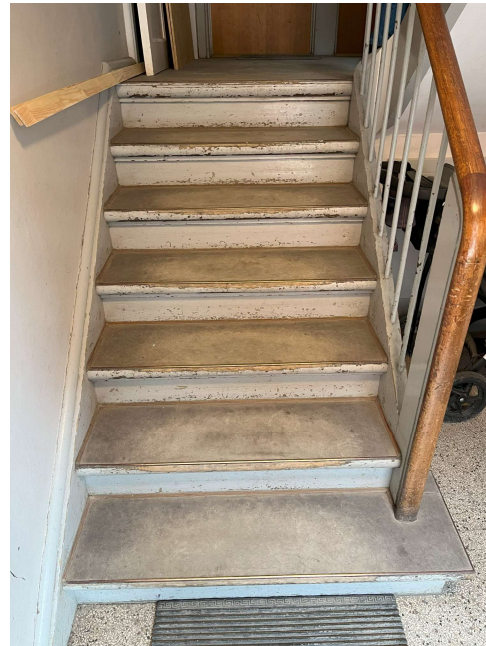
Foto 2: Trappeløb på fra terrazzoplatform i stueplan.

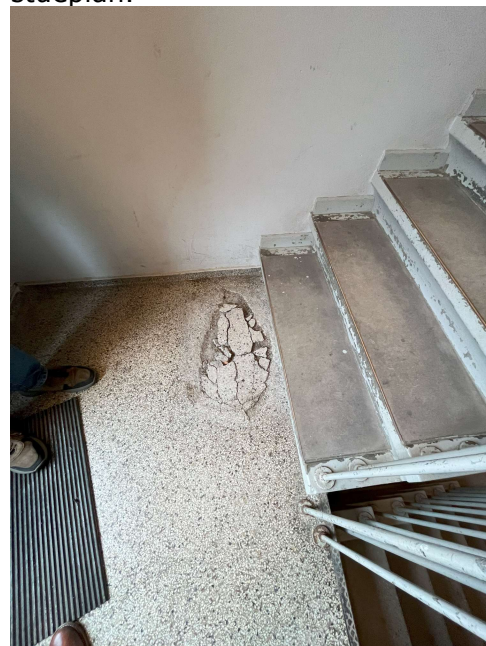
Foto 4: Terrazzoplatform med store revner.

Det blev på gennemgangen oplyst at foreningen har fået foretaget reparationen af de værst medtagne terrazzoplatforme, men der udestår stadig er stadig en del opgange med skader på terrazzo.

Den på foto 4 viste terrazzoplatform fremstår med store skader og vurderes at udgøre en risiko for snubleskader.

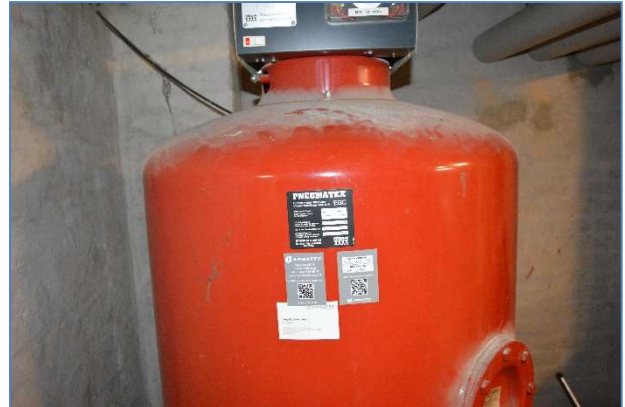
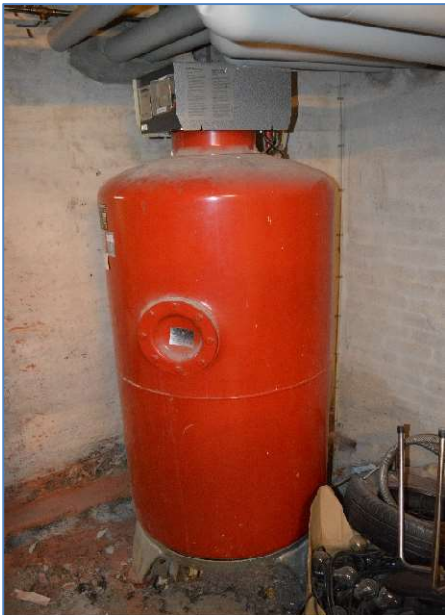
Foto 2: Trykexpansion - Trykholdestation

Foto 3: Trykexpansion - Trykholdestation

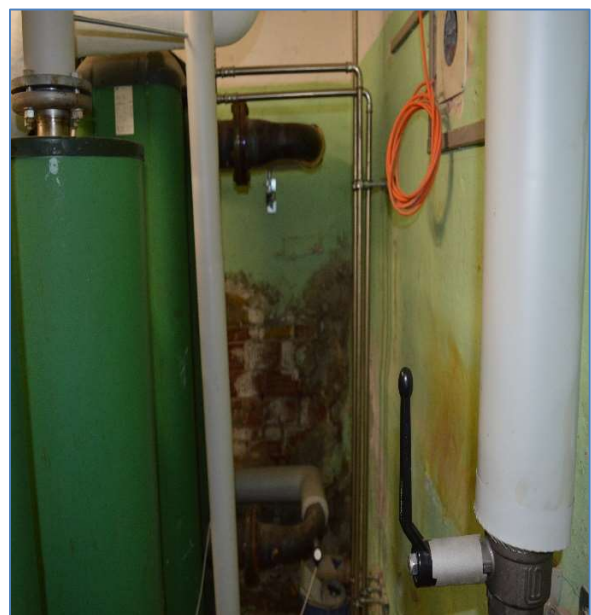
Foto 4: Manglende rørisolering

Det konkluderes at varmecentralen er energioptimeret fornyeligt og er funktionsdygtig, dog mangler der generelt isolering samt reparation af isolering hist og her, i forbindelse med at der har været udskiftning af komponenter i varmecentralerne.

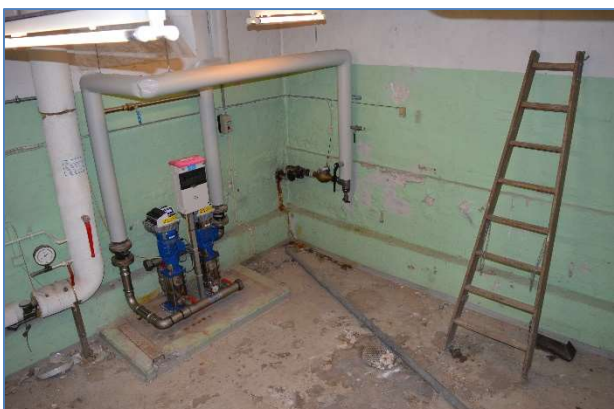
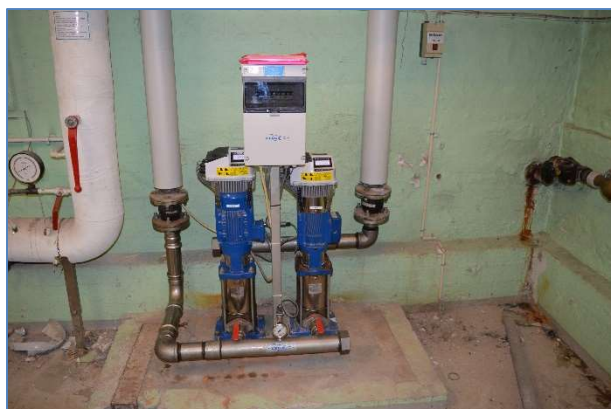
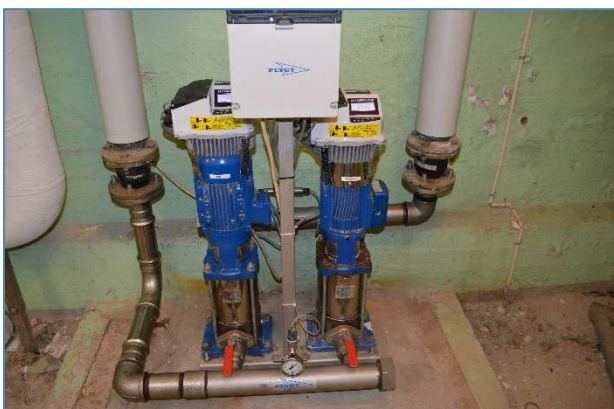
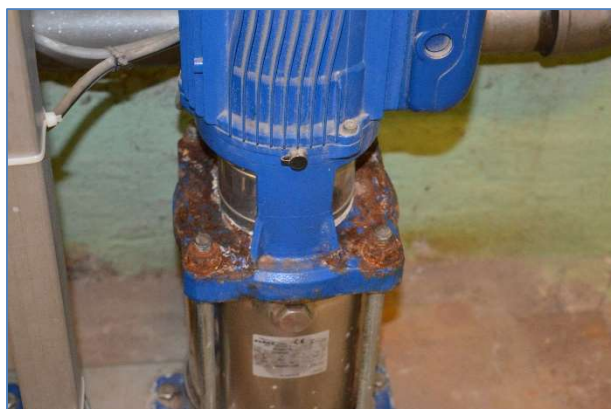
Foto 1: Trykforøger anlæg

Vandinstallationer i varmecentraler kondenserer, der anbefales bedre kondens isolering af måler samt trykforøger anlæggene.

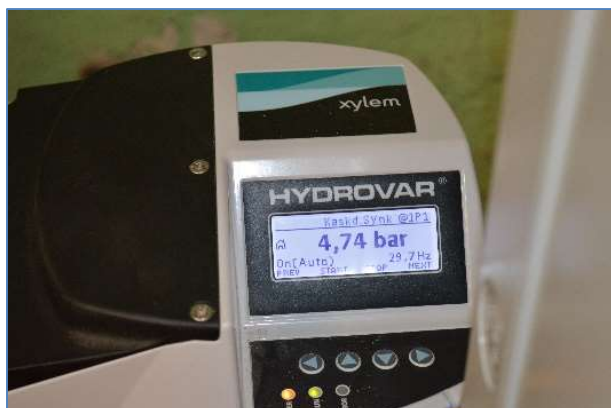
Foto 4: Trykforøger anlæg pumpestryk

På Hørsekildevej 25 er boltene på den ene trykforøger rustne og bør skiftes.
